No.7 …… ご使用に当って特に注意して頂きたいことのレポートです

TOP SAFETY REPORT

経腸栄養チューブ
（胃瘻用 バルーンタイプ）

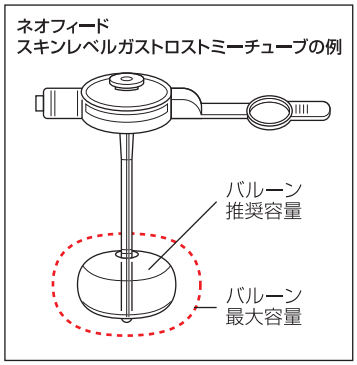
1 バルーンへの注入量は適正に

バルーンへの必要以上の過注入は、バルーンの耐久性を低下させ、破裂を誘発するおそれがあります。

長期に放置すると滅菌蒸留水が抜けなくなったり、滅菌蒸留水の減少によるチューブの自然脱落のおそれがあります。

Check 1 バルーンには、必ず推奨容量を注入してください

Check 2 バルーンに注入した滅菌蒸留水は、1週間に1度交換してください

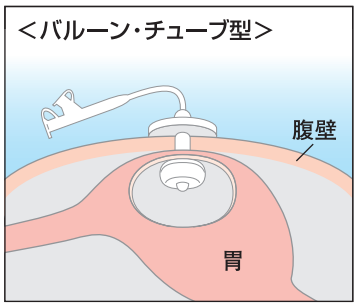
2 バルーンとチューブが正しい設置か確認しましょう

栄養剤投与の開始前には、バルーンが胃内に適切に設置されているか確認します。バルーンの位置が腹腔内にある状態で栄養剤を投与すると、腹膜炎、敗血症などの重篤な合併症を引き起こすおそれがあります。

（バルーン・チューブ型の場合）患者さんの体外に出ているチューブが、通常より短くなっていないか定期的に確認してください。チューブが腸内に引き込まれることにより、イレウスを引き起こすおそれがあります。

Check 1 栄養剤を投与する前に、必ずバルーンの位置確認をしましょう

Check 2 チューブの位置確認をしましょう
